Restaurierungswerkstatt

## Ausbildung mit Ausblick

► Die neue Werkstatt des Restaurierungszentrums Berlin e.V. hebt sich mit ihrer offenen Gestaltung kontrastreich vom Altbaubestand ab und beeindruckt mit zwei gegeneinander gedrehten Konstruktionsrastern und raffiniert gelösten Details.

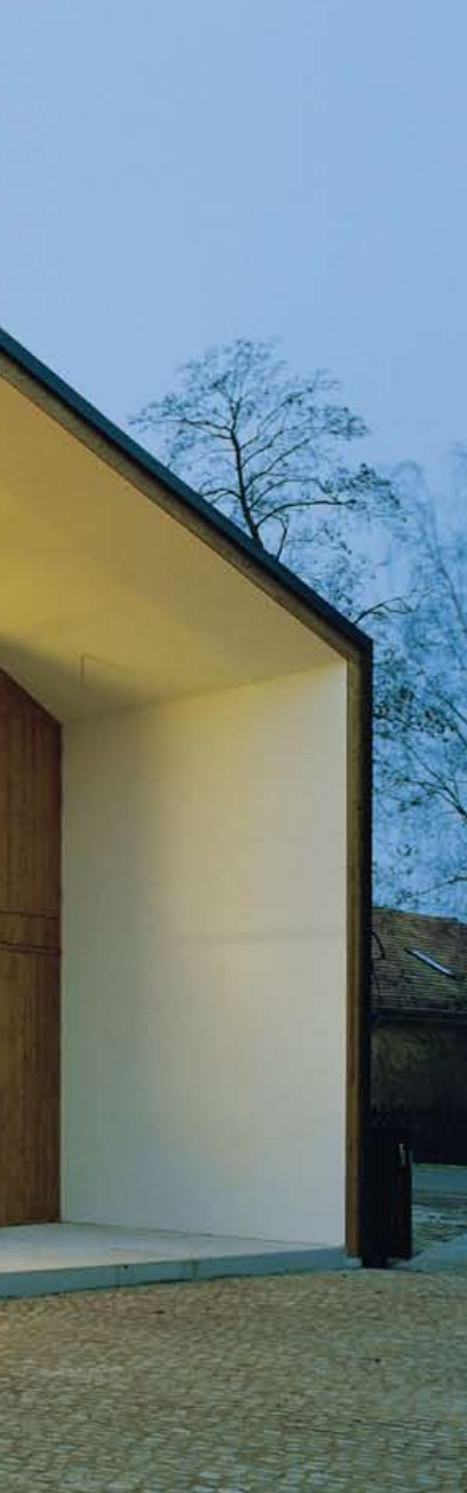
◀ Dach, Rückwand und Bodenplatte der neuen Werkhalle wirken durch eine geschickte Detaillierung wie eine große „gefaltete Hülle“

Auf der zur Straße hin gewandten Rückseite dient schokobraunes Wellblech als Bekleidung für die Außenwand und das Dach. Fünf vertikale Fensterbänder mit vorgesetzten Lärchenholzlamellen als Sonnenschutz reichen vom Boden bis weit in die Dachfläche hinein. Die Fassade geht nahtlos in die Dachfläche über. Beide umschließen die zweigeschossige Halle wie ein großzügiger, weit ausladender Unterstand. In der Seitenansicht entsteht so das Bild einer mehrfach gefalteten Hülle aus Bodenplatte, Wand und Dach.

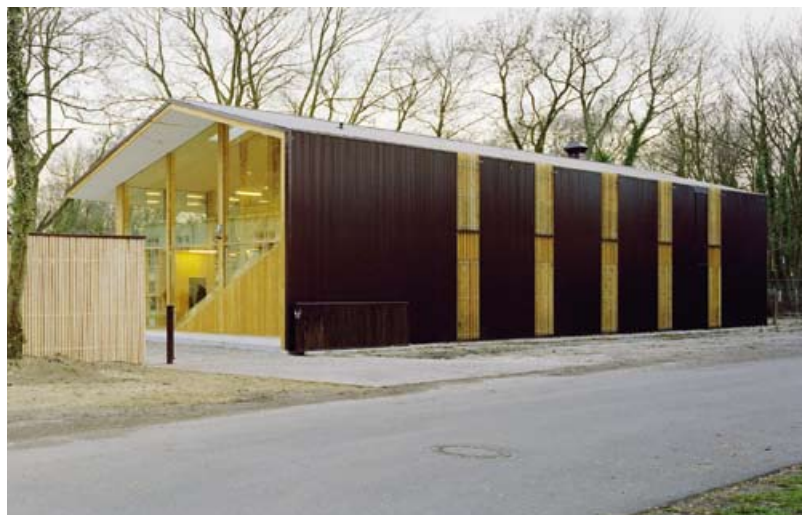
► Zum Hof hin öffnet sich das Gebäude mit einer hohen Glasfassade. Die Rückseite zur Straße ist dagegen ziemlich geschlossen

erkennbar. Zum Hof öffnet sich eine Pfosten-Riegel-Fassade. So können die Restauratoren und Tischler von ihren Arbeitsplätzen aus nach draußen blicken. Gleichzeitig wirkt die Halle vom Hof aus betrachtet offen und einladend.

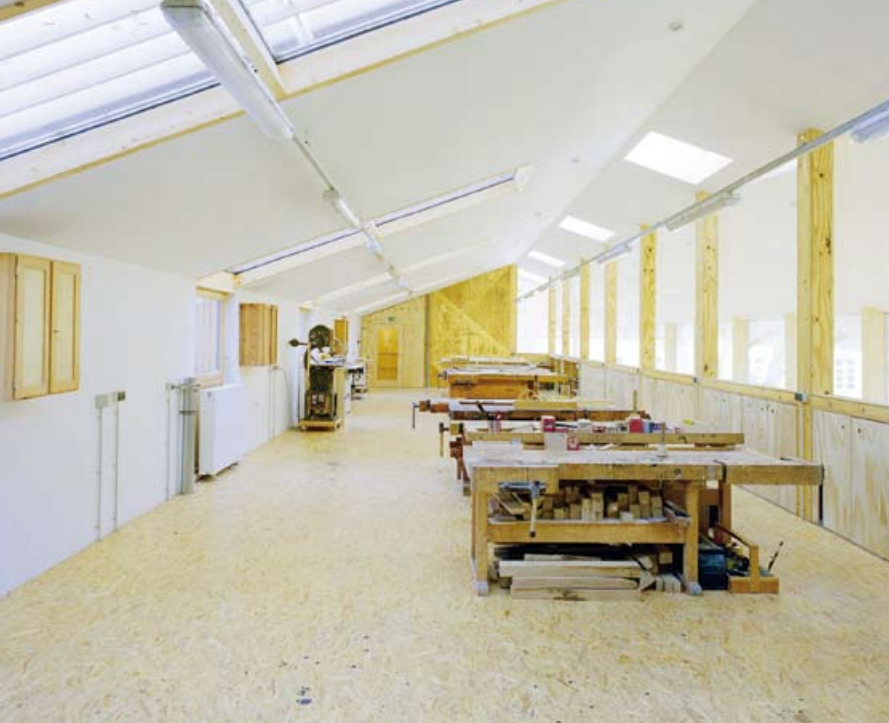
◀ Auf dem Galeriegeschoss stehen die Werkbänke. Über die Fassade weit aufs Dach gezogene Fenster versorgen den Raum mit viel Tageslicht

Das Holzskelett basiert auf einem Konstruktionsraster von 2,40 m in Längsrichtung. Der Innenraum ist auf zwei Ebenen organisiert: Im Erdgeschoss befinden sich die Holzbearbeitungsmaschinen, im Galeriegeschoss die Werkbänke. Eine Glaswand trennt die beiden Bereiche.

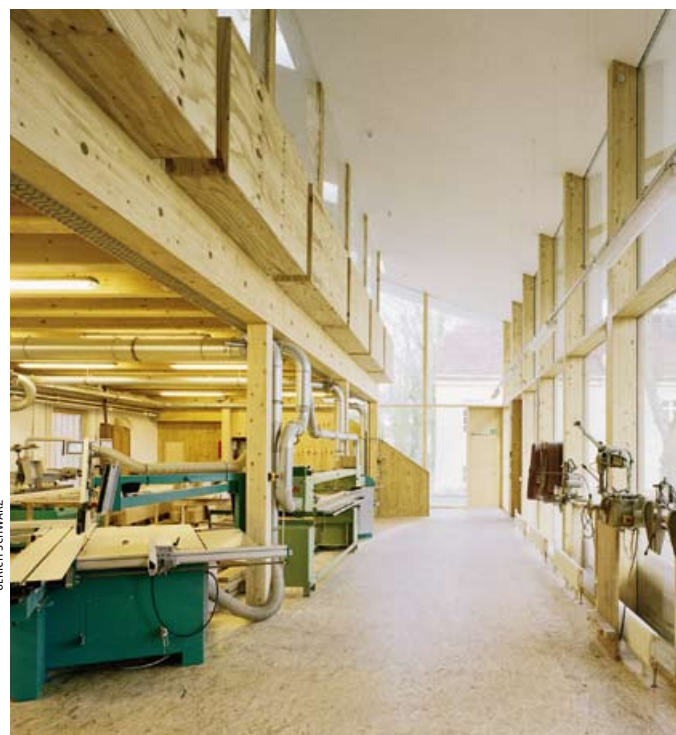
▼ Im Erdgeschoss stehen große Holzbearbeitungsmaschinen. Die hohe Glasfassade bietet wohlthuende Ausblicke und Helligkeit
